Die Sanierung eines Trinkwasserbehälters aus Kaisers Zeiten

Weit über hundert Jahre war der Trinkwasserbehälter der Stadtwerke Schwabach GmbH im Einsatz, bevor er nun zum ersten Mal saniert wurde. Zum Einsatz kam, wie auch damals schon beim Neubau angewendet, eine rein mineralische dickschichtige Auskleidung auf Zementmörtelbasis.

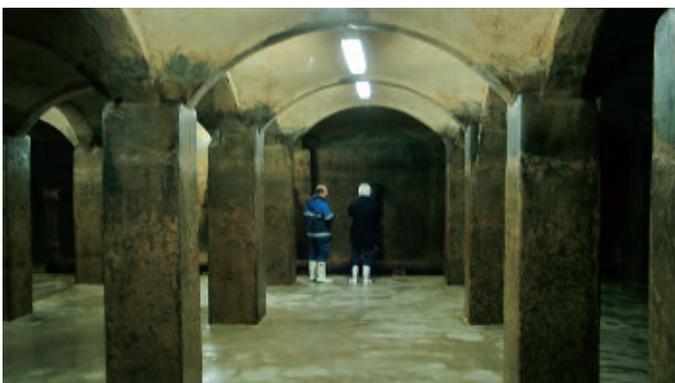
Abb. 1: 16 Säulen stützen das Gewölbe aus dem Jahre 1869. Grundfläche 16 x 16 m, Speichervolumen 640 m³. Mit 4,5 bar geht es aus diesem Baudenkmal in die häuslichen Wasserleitungen.

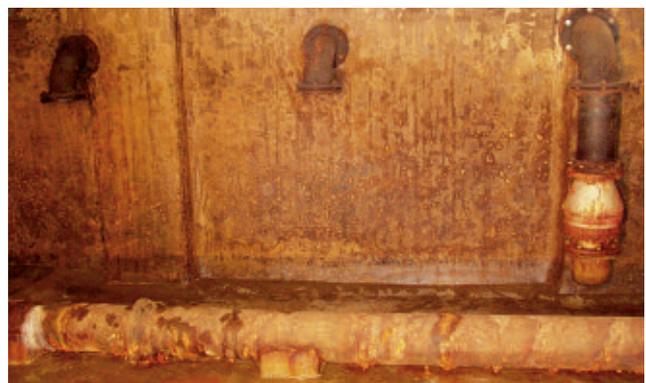
Abb. 2: Vor der Sanierung: Materialzerstörung durch hydrolytische Korrosion an Behälterinnenflächen sowie starker Korrosion an eingebauter Hydraulik

Die hydrolytische Korrosion führt im Ergebnis zum Aufweichen und zur Zersetzung zementgebundener Auskleidungen. Sie basiert auf Transportprozessen, die mit komplizierten chemischen Reaktionen gekoppelt sind. Neben der Wasserqualität und den Betriebsbedingungen hängt ihr

Nimmt man als Beispiel einen pH-Wert des Wassers von etwa 7 (in Schwabach 7,6) und einen pH-Wert des Mörtels von 13 an, dann versuchen die beiden Elemente, ihren pH-Wert auszugleichen. Die Folge ist, dass das Calciumhydroxid (gelöschter Kalk), dessen Anteil die Alkalität der Beschichtung bestimmt, aus der Schutzschicht auslaugt. Dies hat negative Auswirkungen auf die Beschaffenheit der Schutzschicht, denn das Calciumhydroxid ist wichtig für die Stabilität der Auskleidung. Ist das Calciumhydroxid ausgelaugt, zerfällt das für die Stabilität verantwortliche CSH-Gel. Auf diesen Bereichen mit niedrigem pH-Wert bilden sich Biofilme, von denen bisher kein negativer Einfluss auf das Trinkwasser nachgewiesen werden konnte. Die darin enthaltenen Organismen können Inhaltsstoffe aus Mörtel und Wasser, z. B. Eisen und Mangan, einlagern. Durch die damit verbundene bräunliche Verfärbung werden die mit hydrolytischer Korrosion befallenen Bereiche sichtbar.

Die hydrolytische Korrosion schreitet umso rascher fort, je größer der Anteil an Kapillarporen im Zementmörtel ist. Neben der Gesamt-Porosität hat die Dicke des Belags Einfluss auf die Schadensgeschwindigkeit. Das heißt, je dünner der Belag ist, desto schneller schreitet die hydrolytische Korrosion voran.

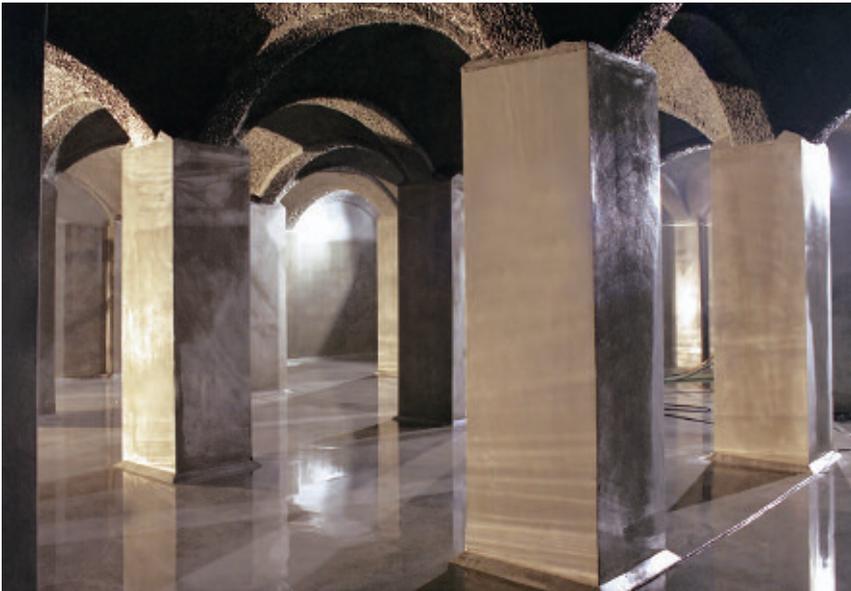
Abb. 3: Nach der Sanierung: Der glatte Belag erleichtert die routinemäßige Zustandskontrolle und Reinigung.

„Aquazem“ besinnt sich auf das Altbewährte. Mit einem Kunstgriff erreicht diese Methode den niedrigsten w/z-Wert in der zum Wasser gewandten äußersten Schicht. Die geglättete Oberfläche arbeitet wie eine Membrane. Der hintere Teil der Auskleidung liefert das Calciumhydroxid-Ion, das aus dem Mörtel in das Wasser wandert, schneller nach als es im Grenzbereich zum Wasser verloren geht. Die Schichtdicke von 10 bis 15 Millimetern garantiert einen langfristig wirksamen Nachschub. An der Grenzfläche zum Trinkwasser bleibt somit die Alkali-Konzentration und damit die Oberfläche stabil.
